# 変身!! ビフォー & アフター

長く住んでいけば必ず出てくる住宅の悩み。経年劣化や生活リズムの変化による間取りの不満等をリフォームで解決！どのように変わったのか、ビフォー&アフターを見てみましょう。

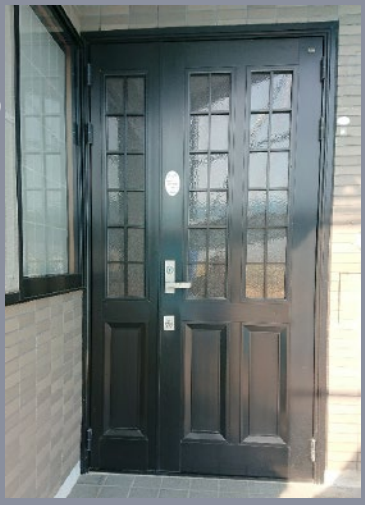
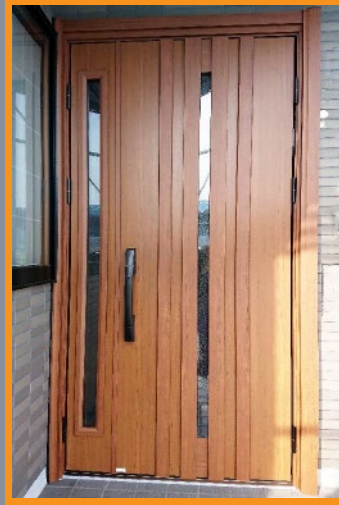
## 劣化した外壁工事に伴い 必要になった玄関扉の交換

外壁にひびが入り、雨漏りするようになったので、新しい外壁を既存の外壁の上に施工する事になりました。しかし、外壁の厚みに玄関扉枠が埋もれないように、枠まわりを傷めて取り替えるにはコストが掛かり過ぎます。

そこで、比較的成本の低いカバー工法のリフォームドアを選びました。枠の上から新しい枠を取り付ける工法なので室内外の枠まわりを傷めずに済みます。上品な雰囲気扉に変身！

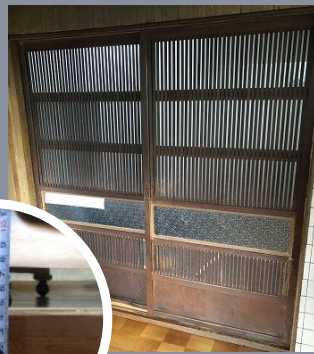
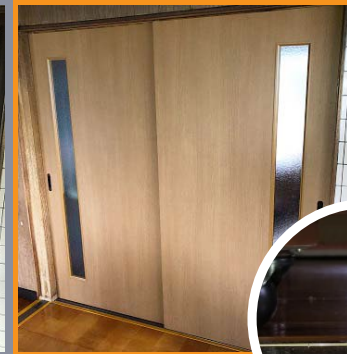
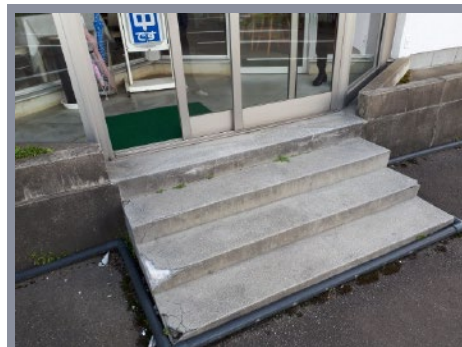
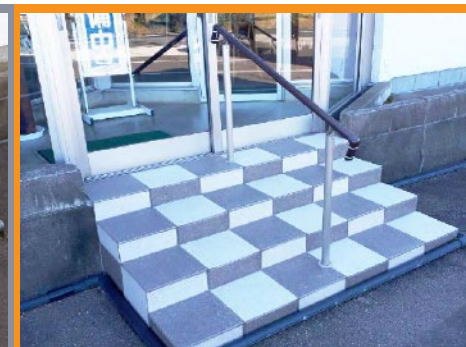
## 高齢になってから

歳を取り、足を擦って歩くようになると、躓くようになってしまった邪魔な敷居。

40mm程あった敷居を取り替えて、3mm程の段差になるように敷居を施工しました。ついでに長さが足りなくなった建具も取り替えました！これで躓かず、手押し車でも行き来できます。

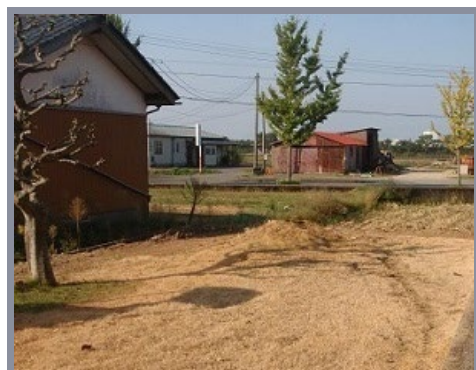
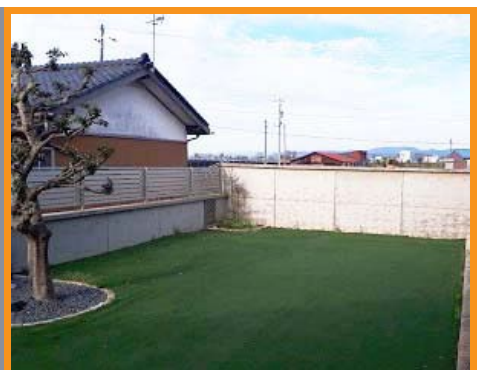
## 見晴らしの良い庭と

放っておけば生え放題になる芝が道路から丸見えの庭でした。

そこで、コンクリートとアルミフェンスで塀を作り、芝刈りも大変なので本物ソックリ、手入れ不要の人工芝にしました。格好良くプライバシーも保たれた庭に変身！
