## U様邸新築工事の Part 2 現場日記

前回の情報誌で紹介したU様邸ですが、4月14日に庭の工事を除いて完成致しました！  
U様、おめでとうございます。そして今回も取材にご協力頂きありがとうございます！！

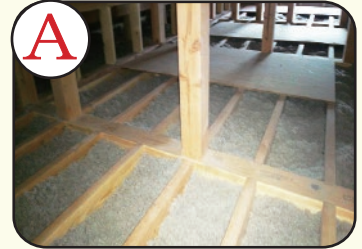
**A**【2月2日】天井の気密工事が終わり、断熱材を充填した。写真は屋根裏物置の床、玄関部の天井にあたる部分だ。セルロースブローイングで35cm以上充填している。これで断熱工事はすべて終わりだ。

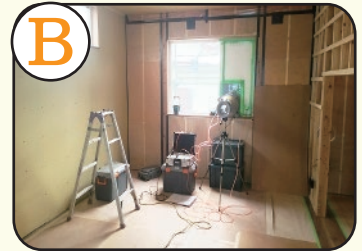
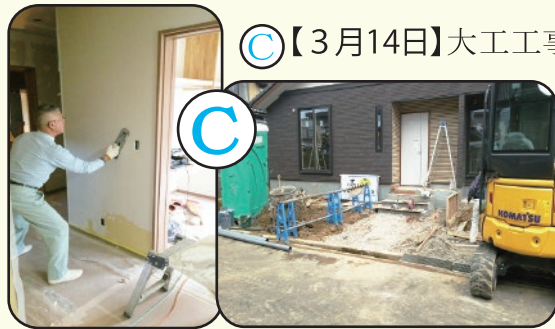
**B**【2月15日】気密測定をした。これで1㎡あたりにどれだけの隙間があるかがわかる。測定中に風が入ってくる部分を見つければ気密の甘い部分もわかる。今回は水道管の周囲が甘かったようだ。ウレタンで塞いで測定をやり直した。結果は相当隙間面積0.22㎢を記録した。チャコの家の合格基準値の0.30㎢をクリアでき、ホッとした。

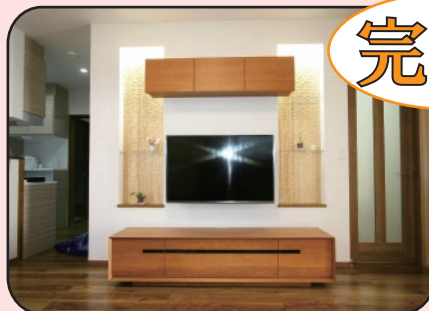
◎LDK…壁付けテレビの左右に飾り棚を設けた。上部にある間接照明の光がガラス製の棚板を通り抜けて下まで照らしている。調光式で明るさも自在だ。テレビの配線は裏の階段下収納でまとめている為スッキリしている。襖を開けると奥行きのある広い空間になる。

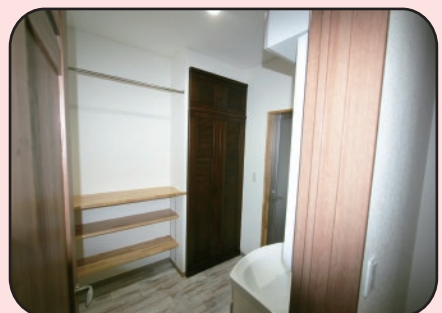
◎脱衣室…奥様の嫁入り道具の収納家具を加工して埋め込んだ。裏の家事室と繋がっていて洗濯物を両側から出し入れできて実用性バツグンだ。

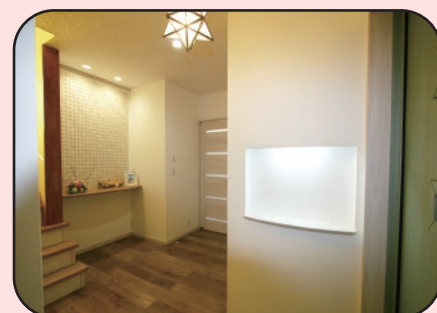
◎子世帯玄関…ドアを開けるとダウンライトに照らされるタイルの壁が目につく。吊下がっている照明器具もオシャレだ。

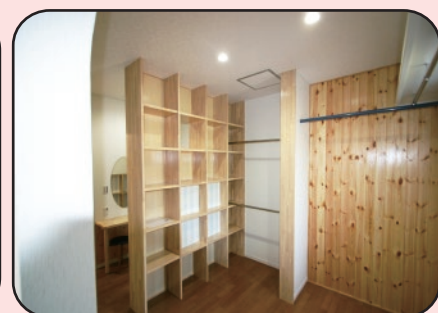
◎ウォークインクローゼット…とは言っても多目的だ。青い棒は懸垂などのトレーニングに耐える作りだ。棚の奥にはドレッサーと、PCスペースもある。
