U様邸新築工事の Part 2 現場日記

前回の情報誌で紹介したU様邸ですが、4月14日に庭の工事を除いて完成致しました！
U様、おめでとうございます。そして今回も取材にご協力頂きありがとうございます！！

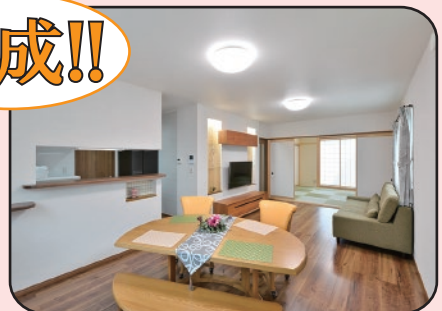
◎LDK…壁付けテレビの左右に飾り棚を設けた。上部にある間接照明の光がガラス製の棚板を通り抜けて下まで照らしている。調光式で明るさも自在だ。テレビの配線は裏の階段下収納でまとめている為スッキリしている。襖を開けると奥行きのある広い空間になる。
